**RAPPORT D'ENQUÊTE AÉRONAUTIQUE**  
**A03O0273**

**SORTIE DE PISTE**

**DU GULFSTREAM AEROSPACE LP ASTRA SPX C-GSSS**  
**EXPLOITÉ PAR PARTNER JET INC.**  
**À L'AÉROPORT INTERNATIONAL DE**  
**TORONTO / LESTER B. PEARSON (ONTARIO)**  
**LE 26 SEPTEMBRE 2003**

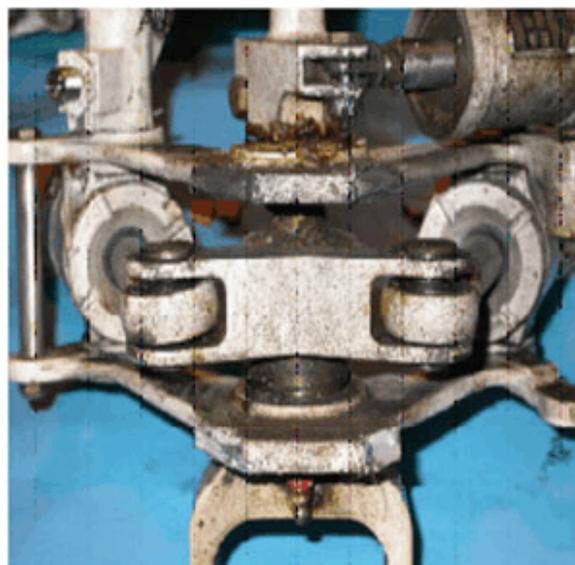
Un examen de l'avion a révélé que les ferrures de fixation supérieure et inférieure du dispositif d'orientation du train avant s'étaient rompues près de la fixation à la cloison de l'avion. Le vérin de commande de gauche a été trouvé en position complètement sortie, et le vérin de commande de droite, en position complètement rentrée, ce qui correspond à un braquage à fond à la gauche. Tout le dispositif d'orientation du train était tourné et coincé contre le côté droit du logement du train avant, au-delà de la plage normale de braquage du train avant.

**Photo 1.** Vue arrière du dispositif d'orientation (après sa dépose de l'avion)

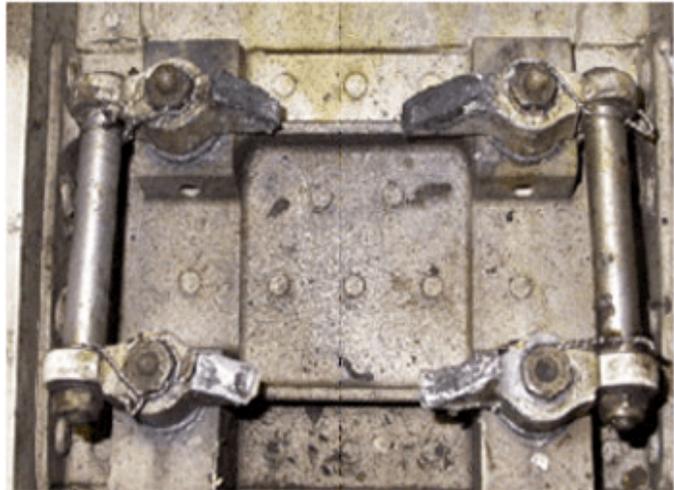
On a remarqué des signes d'usure de contact<sup>2</sup> sur les surfaces de contact des ferrures supérieure et inférieure au niveau de la fixation à la cloison (photo 2). Les surfaces de rupture de la ferrure supérieure étaient lourdement contaminées par du liquide hydraulique Skydrol® noirci et leur fini avait une apparence polie. De plus, la peinture à proximité des surfaces de rupture était amollie et comportait des boursouflures, un peu comme une couche de peinture sur laquelle on aurait appliqué un liquide décapant. Par comparaison, les surfaces de rupture de la ferrure inférieure étaient propres et mates, et la peinture ne présentait aucun signe d'amollissement ni aucune boursouffure. Les surfaces de rupture des ferrures supérieure et inférieure présentaient des signes d'arrachement du métal sous l'effet de l'impact des surfaces de rupture l'une sur l'autre. L'ensemble du dispositif d'orientation du train avant a été envoyé au Laboratoire technique du Bureau de la sécurité des transports (BST) pour y être examiné plus en détail.

**Photo 2.** Ferrures de fixation supérieure et inférieure sur la cloison arrière

L'examen en laboratoire a révélé qu'il n'y avait aucun signe de crique de fatigue sur aucune des surfaces de rupture et que toutes les surfaces de rupture étaient représentatives de défaillances découlant de contraintes excessives. Un essai a été effectué afin de déterminer combien il faudrait de temps à la peinture pour présenter des boursouflures si la surface était contaminée par du liquide hydraulique Skydrol®. Il s'agissait de rayer jusqu'au métal une partie propre de la surface peinte de la ferrure d'attache, ce qui correspondrait à une crique typique dans la peinture à l'endroit de la rupture. La zone a ensuite été contaminée par du liquide hydraulique Skydrol®. Il s'est écoulé environ trois semaines avant que la surface d'essai peinte ne présente des signes de boursouflures.

Il a été possible de conclure que la ferrure de fixation supérieure avait été soumise à des contraintes excessives et qu'elle avait subi une défaillance à un moment donné avant l'accident. Il a été impossible de déterminer quand la défaillance de la ferrure de fixation supérieure s'est produite. Cependant, la combinaison des surfaces de rupture polies, de la contamination par le liquide Skydrol® noirci sur ces surfaces et de l'amollissement de la peinture autour de la rupture indique qu'il s'agissait d'une rupture ancienne dont les surfaces se touchaient et frottaient l'une contre l'autre depuis quelque temps déjà. De plus, l'usure de contact trouvée sur les surfaces de contact des ferrures de fixation supérieure et inférieure corrobore cette analyse. L'usure de contact indique que les pièces de fixation se déplaçaient en raison du transfert à la ferrure inférieure des charges induites par l'orientation du train. Les surfaces de rupture propres et mates sur la ferrure inférieure proviennent de défaillances en surcharge qui se sont produites au moment de l'accident en question.

Il est probable que, pendant le remorquage avec le compas branché, l'angle de braquage maximal a été dépassé à un moment donné avant l'accident. Cette situation a donné lieu à une rupture de la ferrure de fixation supérieure qui n'a pas eu d'effet immédiat sur les caractéristiques de maniabilité de l'avion. Les vibrations du train avant au moment de l'atterrissage à Toronto ont soumis la ferrure de fixation inférieure à des contraintes telles qu'elle a subi une rupture en surcharge. Le dispositif d'orientation pouvait alors se déplacer librement, ce qui signifie que la sollicitation de la commande de direction ne contribuait plus à la maîtrise en direction de l'avion.

Le 21 octobre 2003, le ministère des Transports de l'État d'Israël a publié la consigne de navigabilité (CN) 32 -03-10-05, laquelle est entrée en vigueur le 28 octobre 2003. Celle-ci exigeait l'exécution d'une inspection non récurrente des ferrures de fixation supérieure et inférieure du dispositif d'orientation du train avant dans les 50 heures de vol ou dans les 25 atterrissages suivants, selon la première de ces deux éventualités. Cette CN a été adoptée par Transports Canada le 17 novembre 2003.

Le 24 octobre 2003, Gulfstream Aerospace LP a publié le bulletin de service d'alerte obligatoire 100-32A-275 intitulé *Nosewheel Steering - Inspection of Upper and Lower Steering Assembly Brackets* (Orientation du train avant - inspection des ferrures de fixation supérieure et inférieure du dispositif d'orientation). Ce bulletin de service exigeait l'exécution d'une inspection non récurrente des ferrures de fixation et une inspection du ressort de centrage de la roue avant. La révision numéro 1 de ce bulletin a été publiée le 24 décembre 2003. L'inspection visuelle est devenue une inspection par courants de Foucault, et cet essai non destructif aux 250 heures s'est ajouté à l'inspection périodique figurant au chapitre 5 du manuel de maintenance de l'avion (voir 5-24-01, révision 9, en date du 30 décembre 2003). De plus, il est important de noter que la révision 1 du BS 1125-11-181 (mentionné plus haut) a été publiée le 24 décembre 2003 et que le statut de ce BS est passé de recommandé à obligatoire.
